无锡明燕装备有限公司  
《喷漆房和危废仓库储存项目》  
安全评估报告

无锡诺信安全科技有限公司

2020年11月9日

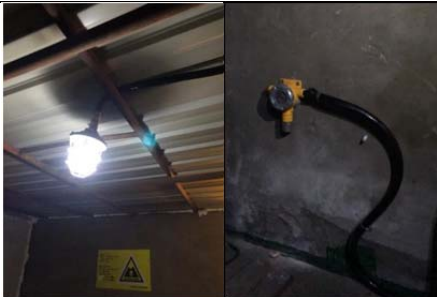
| 序号 | 检查项目 | 检查依据 | 检查情况 | 检查结果 | 备注 |
|---|---|---|---|---|---|
| 16 | 爆炸危险环境电力装置的设计应符合现行国家标准《爆炸危险环境电力装置设计规范》 | 《建筑设计防火规范》GB50016-2014（2018年版）第10.2.6条 | 危废库电源线、视频探头、照明开关、插座、风机等不防爆。 | 不符合 | |

| 序号 | 存在问题 | 整改措施 | 整改照片 | 整改完成情况 | 备注 |
|---|---|---|---|---|---|
| 1 | 危废库电源线、视频探头、照明开关、插座、风机等不防爆。 | 对危废库电器设备、线路、开关、插座等按照防爆要求进行设置。 | | 已整改 | |

- 1) 对危废库电器设备、线路、开关、插座等按照防爆要求进行设置。
- 2) 按要求将可燃气体检测报警信号送至有人值守的现场控制室、中心控制室等进行显示报警、可燃气体二级报警信号、可燃气体检测报警系统报警控制单元的故障信号应送至消防控制室。
- 3) 危废库设置的可燃气体探测报警仪应与事故通风系统联锁。

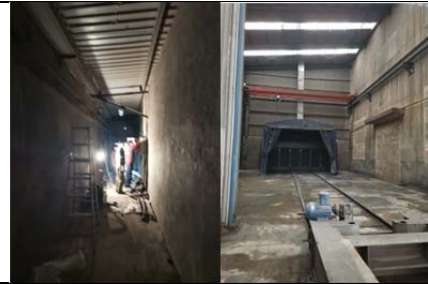
| 序号 | 检查项目 | 检查依据 | 检查情况 | 检查结果 | 备注 |
|---|---|---|---|---|---|
| 1 | 涂漆作业场所的出入口设置应符合 GB 5001-2006 中 3.7 的要求，其出入口至少应有两个，其中一个出口应直接通向安全区域。 | 《涂装作业安全规程 涂漆工艺安全及其通风净化》GB6514-2008 第 5.1.1.4 条 | 喷漆房仅设 1 个出入口。 | 不符合 | |

| 序号 | 存在问题 | 整改措施 | 整改照片 | 整改完成情况 | 备注 |
|---|---|---|---|---|---|
| 4 | 喷漆房仅设 1 个出入口。 | 喷漆房应按要求设置两个出入口。 | | 已整改 | |

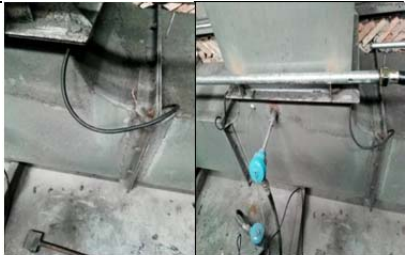
| 序号 | 检查项目 | 检查依据 | 检查情况 | 检查结果 | 备注 |
|---|---|---|---|---|---|
| 15 | 净化装置中可能产生静电的管道和一切设备均应可靠接地，设置专用的静电接地体，其接地电阻值不大于 100Ω，静电导体与大地间的总泄漏电阻应小于 1×10 <sup>6</sup> Ω，并应符合 GB12158 的规定。 | 《涂装作业安全规程 有机废气净化装置安全技术规定》GB 20101—2006 第 4.9 条 | 净化装置中可能产生静电的管道和设备未按要求可靠接地。 | 不符合 | |

| 序号 | 存在问题 | 整改措施 | 整改照片 | 整改完成情况 | 备注 |
|---|---|---|---|---|---|
| 13 | 净化装置中可能产生静电的管道和设备未按要求可靠接地。 | 净化装置中可能产生静电的管道和设备应按要求可靠接地。 | | 已整改 | |
