不符合项报告

审核领域及 类型	<input type="checkbox"/> QMS <input checked="" type="checkbox"/> EMS <input checked="" type="checkbox"/> OHSMS 质量管理体系：初次认证第（二）阶段 环境管理体系：初次认证第（二）阶段 职业健康安全管理体系：初次认证第（二）阶段		
受审核方	河北成成伟业电力工程有限公司		
受审核部门	项目部	陪同人员	秦军虎

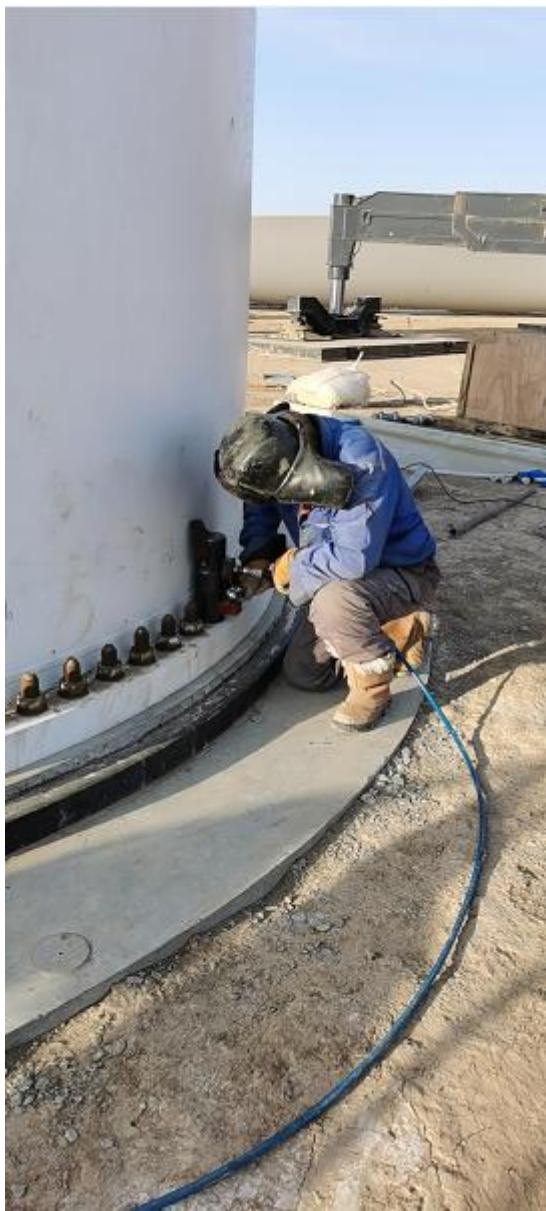
现场审核发现，第一、二塔节连接的高强螺栓已完成初拧，但没有发现螺栓上有初拧完成的标志或标识。

未按要求对已完成初拧的螺栓进行拧紧。

由项目经理对已完成初拧的螺栓进行拧紧。

重新检查终拧情况，终拧完毕后，涂黑漆

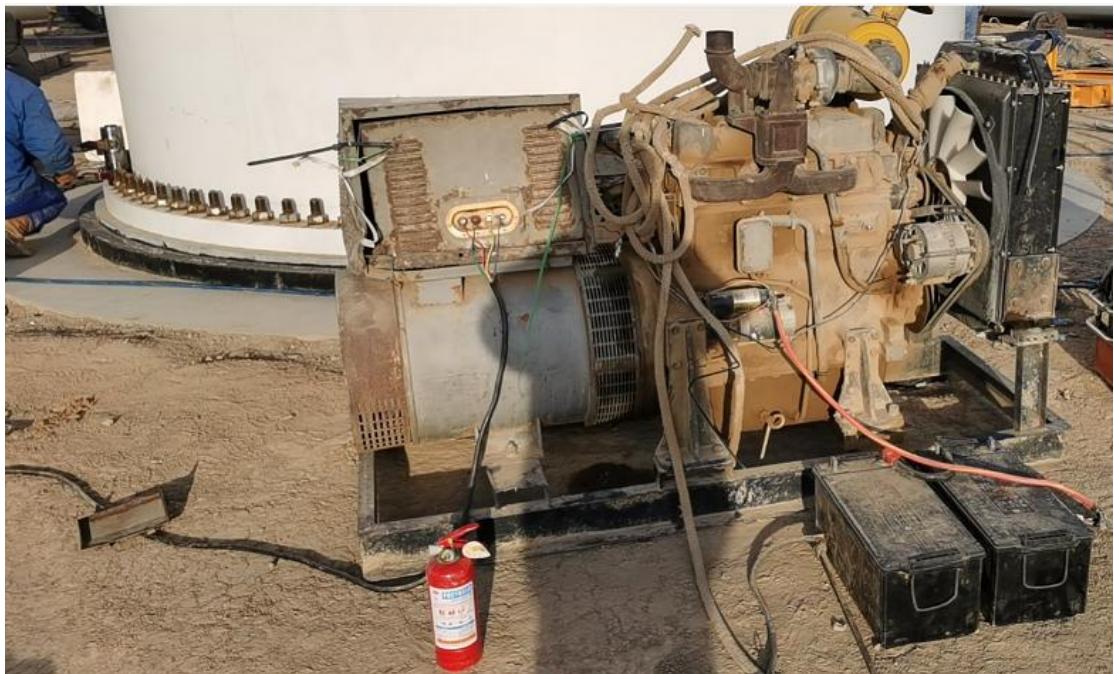
项目现场未按要求配置灭火器。

现场审核发现，项目现场未配置灭火器。

由项目经理在现阶配置符合要求的灭火器。

施工现场配置灭火器
