山东嘉隆办公家具有限公司  
年产 10000 套钢木家具项目（二期）  
验收监测报告表

项目名称：年产 10000 套钢木家具项目（二期）

建设单位：山东嘉隆办公家具有限公司

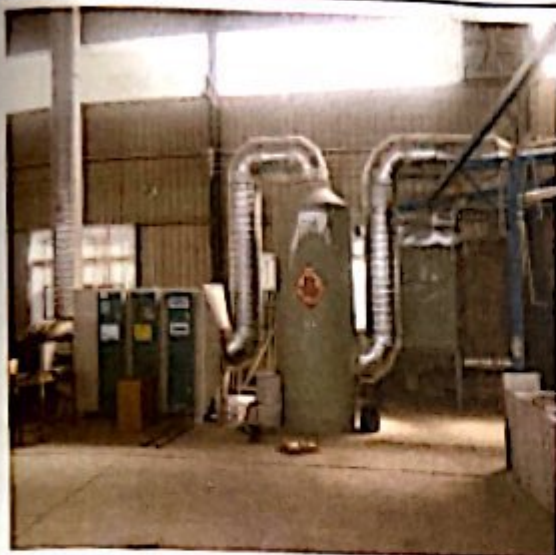
(3) 天然气燃烧废气：扩建项目依托现有热风炉，将喷完粉的半成品放入现有密封的热风箱内进行烘干固化工序，燃料为天然气，其主要污染物为烟尘、SO<sub>2</sub>、NO<sub>x</sub>。天然气燃烧炉安装低氮燃烧器，废气经烘干隧道出口集气罩收集后与固化废气一起经水喷淋塔+UV 光解和低温等离子复合设备处理后，经 1 根 15 米高排气筒 P1 外排

(4) 固化废气：固化工序依托现有固化室，热固性粉末在高温下分子量大的树脂不挥发，但分子量小的助剂有少量挥发，产生有机废气（以非甲烷总烃计）。在固化室外上方设置集气罩，产生的废气经大风量封闭集气罩收集进入水喷淋塔+光氧催化+等离子分解处理后由 15 米高排气筒 P1 排放。

（水喷淋塔+uv 光氧低温等离子复合）

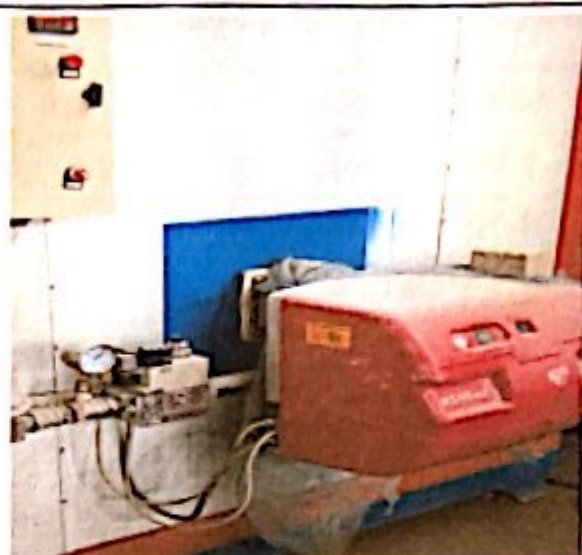
（低氮燃烧器）

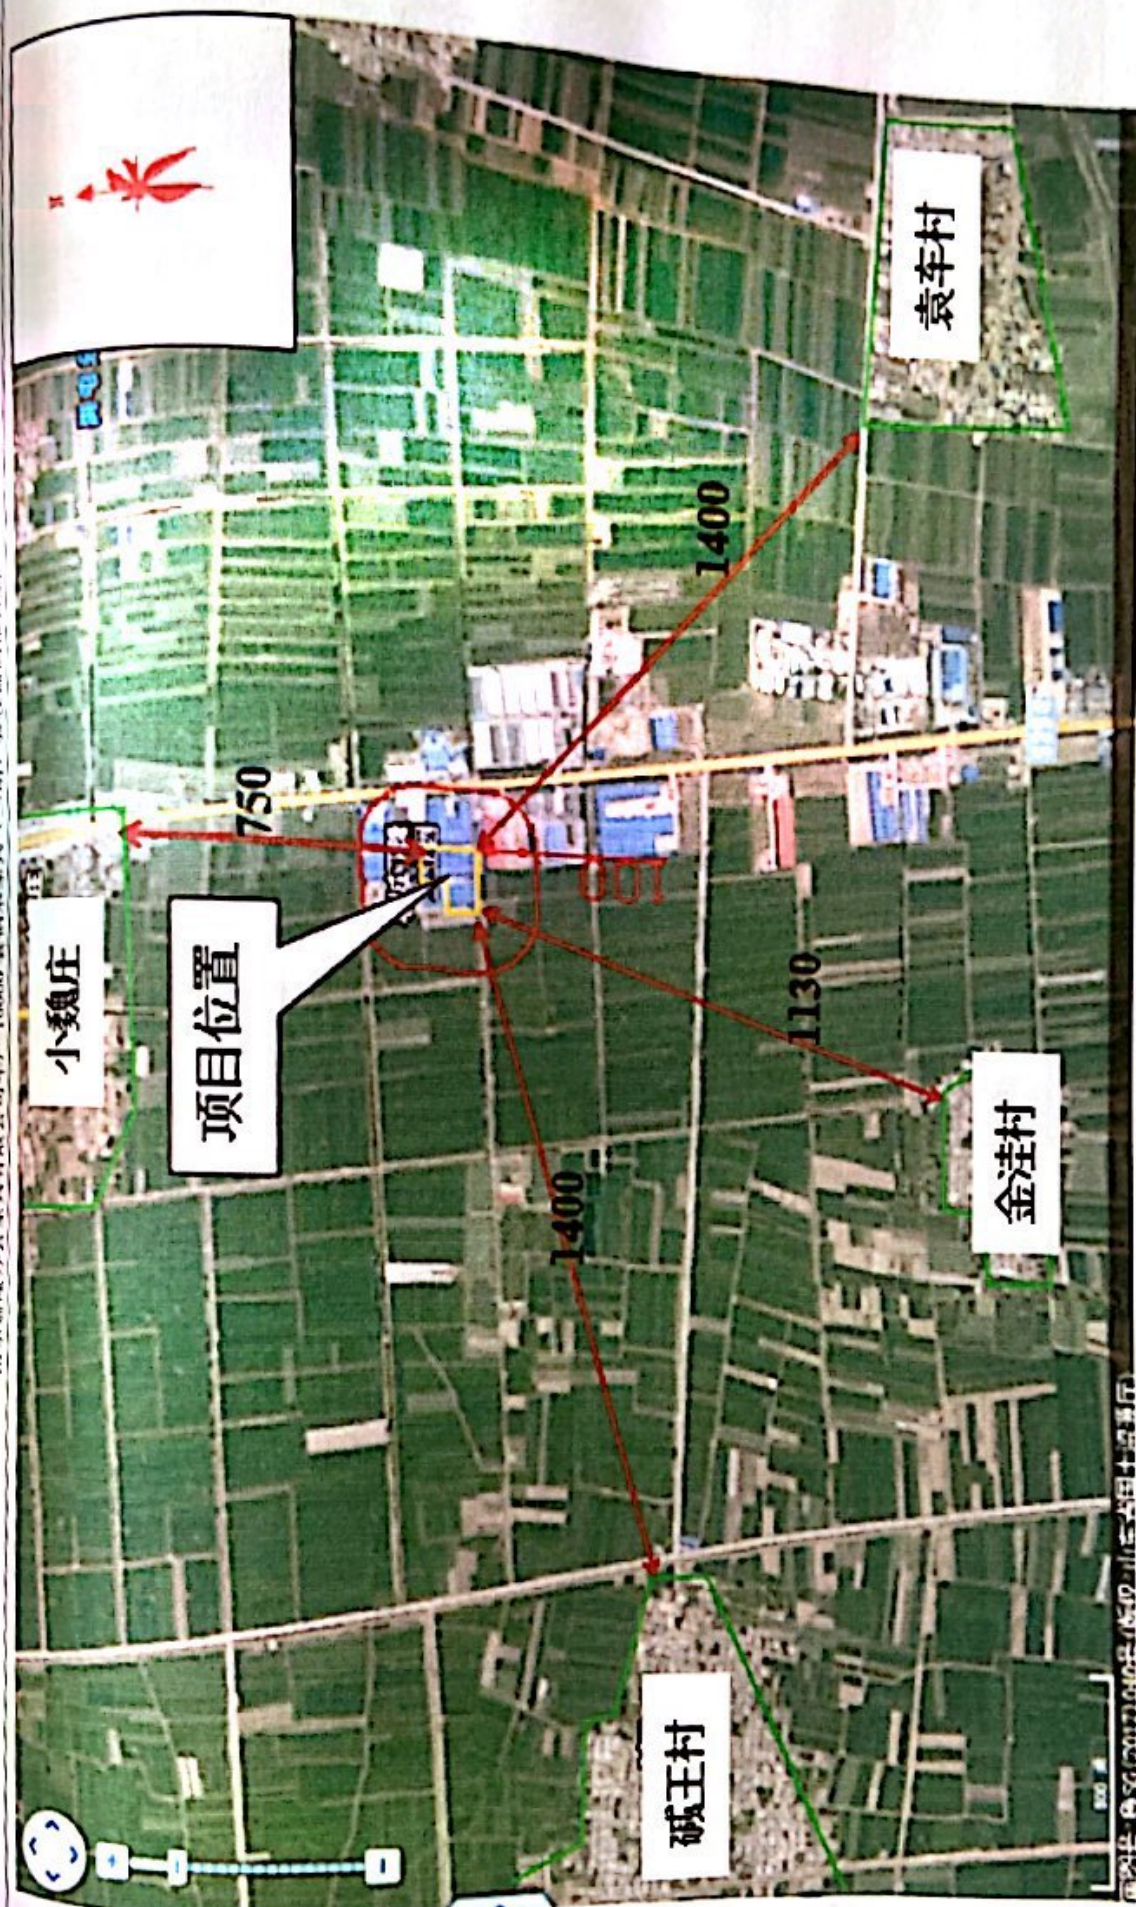
附图4 项目卫生防护距离包络图

本项目设置 100 米的安全防护距离，根据现场调查，最近的环境敏感点为北侧的小魏庄，距离约 750 m，项目周边无学校、医院居民区等敏感目标。因此，本项目建设满足卫生防护距离的要求。详见附图 4 项目卫生防护距离包络图。
