山东海之冠工贸有限公司
汽车发动机配件、农业机械配件制造项目
竣工环境保护验收监测调查报告

项目名称：汽车发动机配件、农业机械配件制造项目(固废篇)

建设单位：山东海之冠工贸有限公司

报告日期：2020年01月

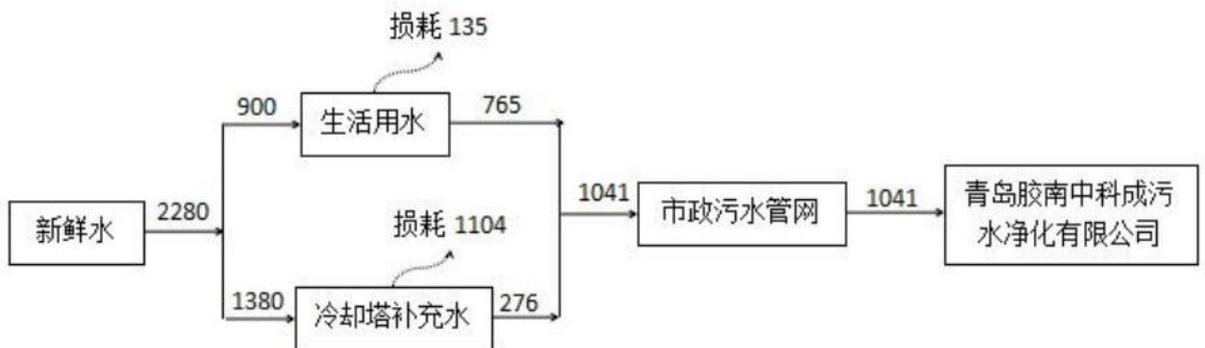
本项目水平衡图（单位：t/a）

本项目主要用水为生活用水、循环冷却塔补充水。由西海岸新区用水管网供给。

项目污水主要为职工的生活污水、循环冷却塔排水。生活污水、循环冷却塔排水依托原有项目排放口经市政污水管网排入青岛胶南中科成污水净化有限公司进行集中处理。

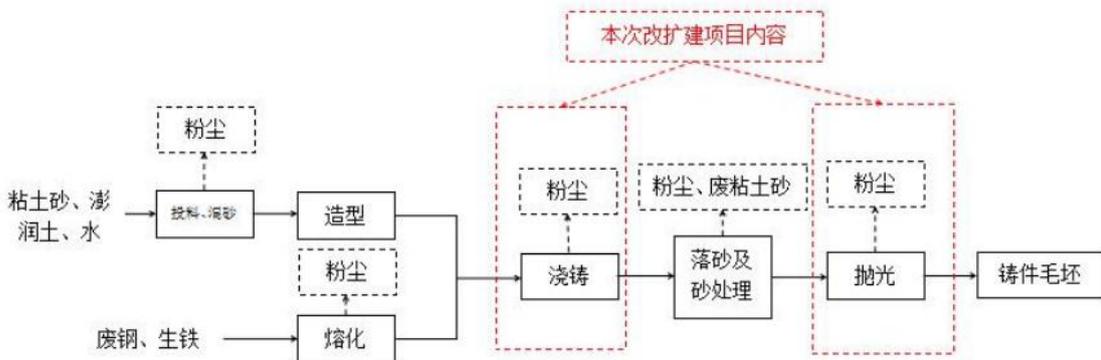
图3-1 铸造毛坯件生产线工艺流程及产污环节

本次改扩建项目对现有项目铸造毛坯生产线的浇铸工序和抛光工序进行整改，拟在浇铸工位设置废气收集和处理措施（现有项目浇铸工序废气为无组织排放），抛光工序所在车间位置改变。

①浇铸：企业采用立式重力浇铸，将熔化的铁水（钢水）倒入砂模中，铁水（钢水）利用重力充满铸模，凝固后铸造成型，整个浇铸过程在10min完成，浇铸工位固定，浇铸完成后的工件随轨道进入下一生产工序。现有项目浇铸工位未设置废气收集措施和处理措施，本次改扩建项目企业拟设在浇铸工位的一侧设置侧吸集气罩收集浇铸废气，由风机通过集尘管道收集后经布袋除尘器（M5）处理后，通过1支新建的15m高

的排气筒（P8）排放。

②抛光：落砂后的工件需进行表面抛光处理，本次改扩建项目使用抛丸机和喷砂机对铸件表面处理，提高铸件表面平整度，提高抗氧化能力。企业在铸造车间（5#）和皮带轮车间（3#）之间新搭建钢结构厂房1座，作为抛光工序的厂房使用，为了减少抛光工序工作时间和提高抛光工序工艺水平，企业拟新增6套抛丸机和1套喷砂机，并配套相应的环保设备，排气筒（P4）位置变更至新厂房西侧，抛光工序只处理现有项目生产的铸造毛坯件。抛丸机和喷砂机整体密闭，抛光废气通过集气系统收集后，通过布袋除尘器（M4）处理后，通过1支新建的15高的排气筒（P4）排放。

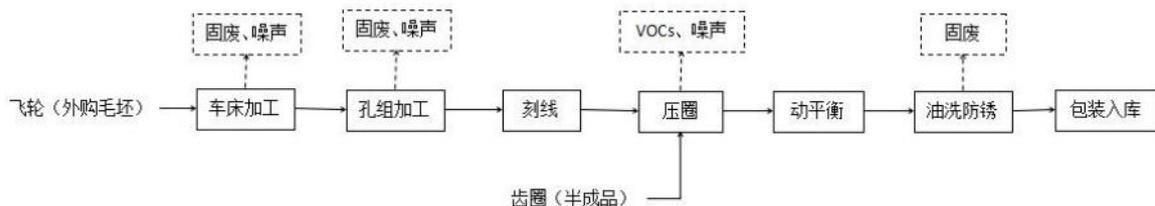
图3-3 飞轮总成加工线工艺流程及产污环节

①车床加工：将铸造后的毛坯件（飞轮）采用数控车床车削加工，加工过程使用切削液。

②孔组加工：将飞轮运送至加工中心打孔，加工过程使用切削液，切削液经过设备配套的凹槽循环使用。

③刻线：用气动打标机在飞轮上刻线。

④压圈：将加工好的齿圈与飞轮用压圈机采用加热方式压装在一起，加热温度约100~200℃。压圈废气通过工位上方的集气罩收集后，通过1套“油烟净化+活性炭吸附”设备（N2）处理后由1支现有的15m高的排气筒（P6）排放。

⑤动平衡：用动平衡设备将飞轮总成采用动平衡工装涨紧方式钻头去重。

⑥油洗防锈：用清洗机将飞轮总成采用悬挂链悬挂的方式清洗，使用清洗液进行清洗防锈。

⑦包装入库：加工完成的飞轮总成经人工包装成成品。

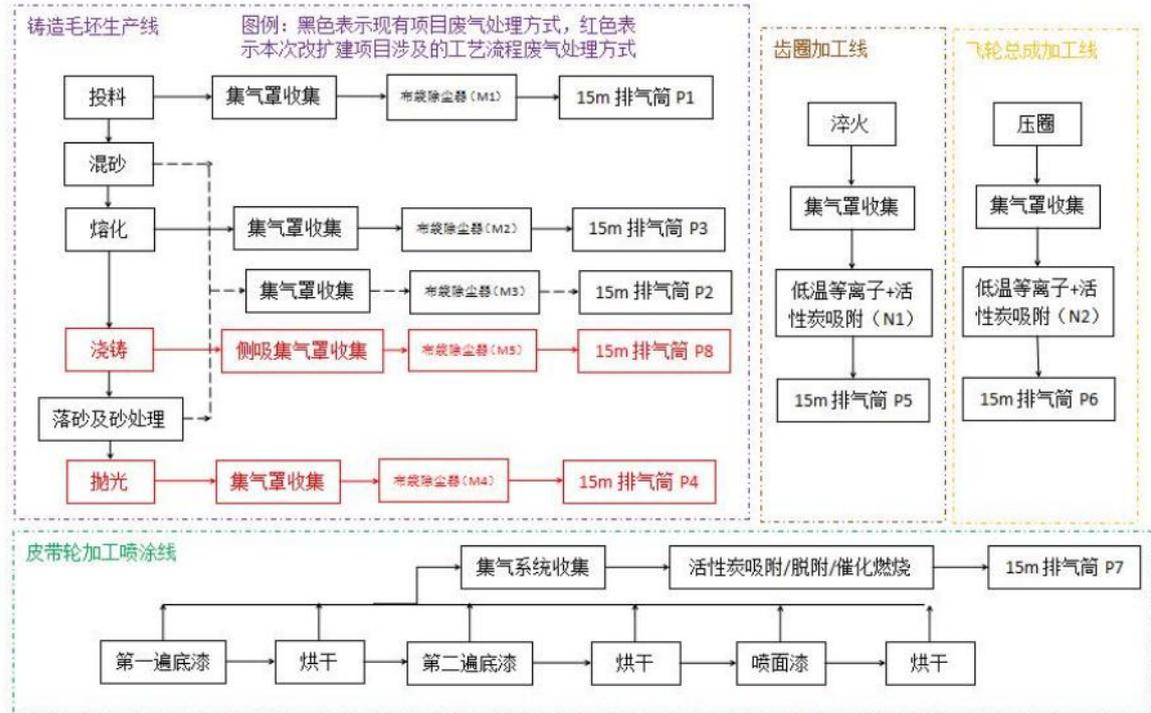
图3-5 主要废气处理流程图

喷漆产生的喷漆废气经3层过滤棉吸附设备去除漆雾后与烘干废气由风机引入“活性炭吸附/脱附/催化燃烧”装置（C）处理后，处理后的有机废气通过1根15m高的排气筒（P7）排放。

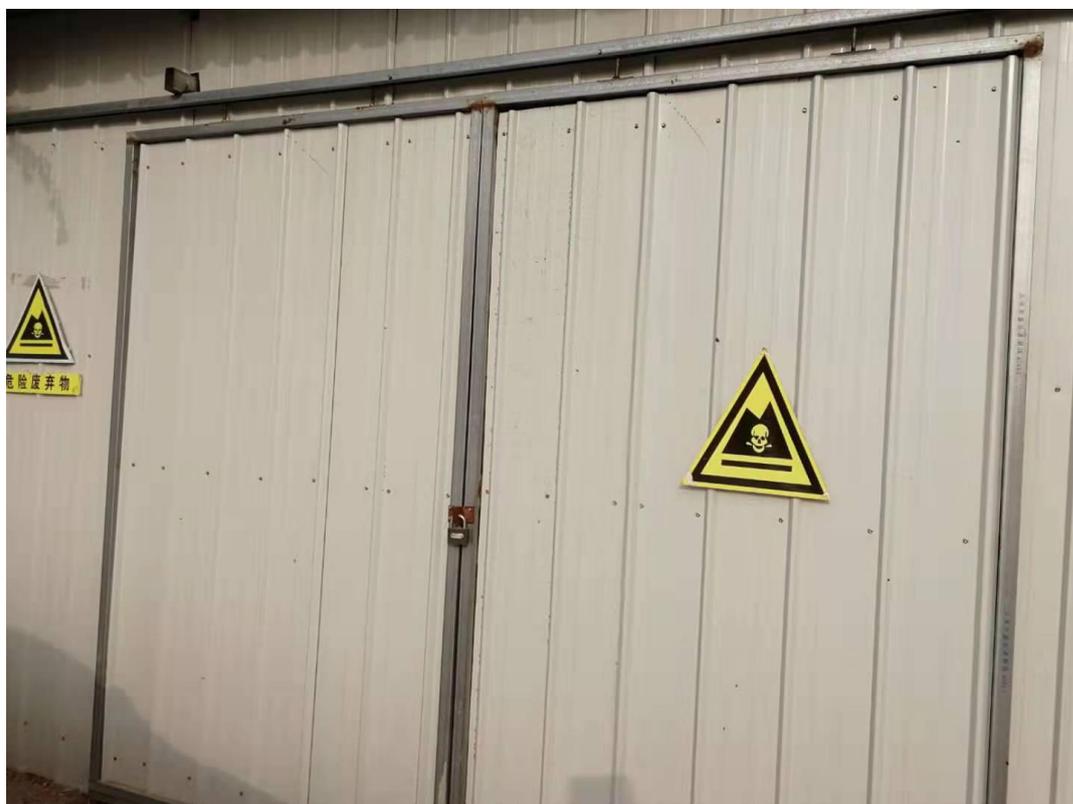
图 4-5 危废暂存间

下脚料、废包装材料、废石英砂、废钢丸、除尘器尘渣、废粘尘布属一般固废，经集中收集后，外售综合利用；废机油、废液压油、废切削液、废包装桶桶、废活性炭、废过滤棉、漆渣、废清洗液、废防锈油属于危险废物，暂存于危废暂存间，集中收集后定期委托鑫广绿环再生资源股份有限公司进行处理；生活垃圾由项目所在地环卫部门收集后运往城市生活垃圾填埋厂，实行无害化处理。

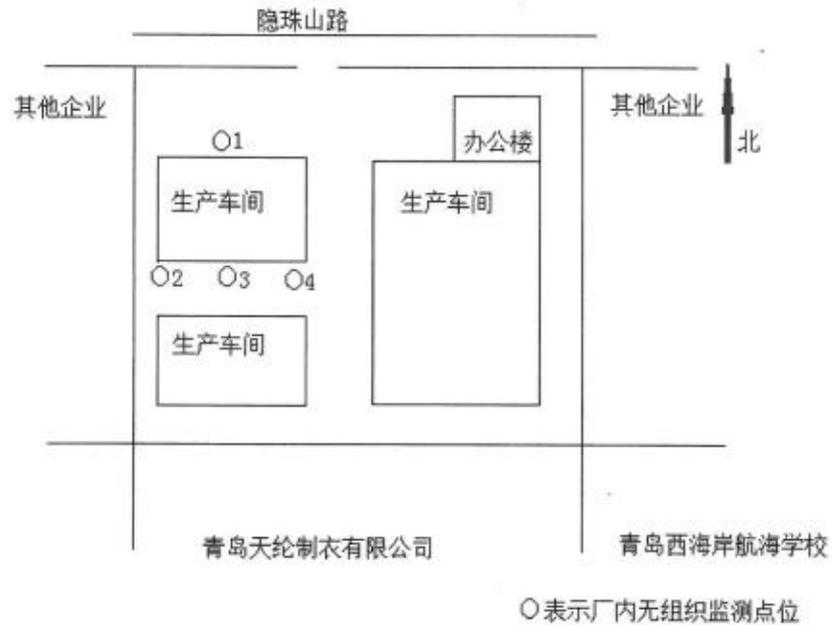
附：测量点位示意图

检测项目		检测结果							
检测日期		2019.10.23				2019.10.24			
检测项目	检测时间	○1	○2	○3	○4	○1	○2	○3	○4
VOCs (mg/m ³)	10:00	0.096	0.103	0.284	0.318	0.096	0.170	0.200	0.326
	13:00	0.093	0.103	0.249	0.326	0.088	0.154	0.244	0.319
	16:00	0.092	0.098	0.244	0.300	0.089	0.159	0.293	0.301

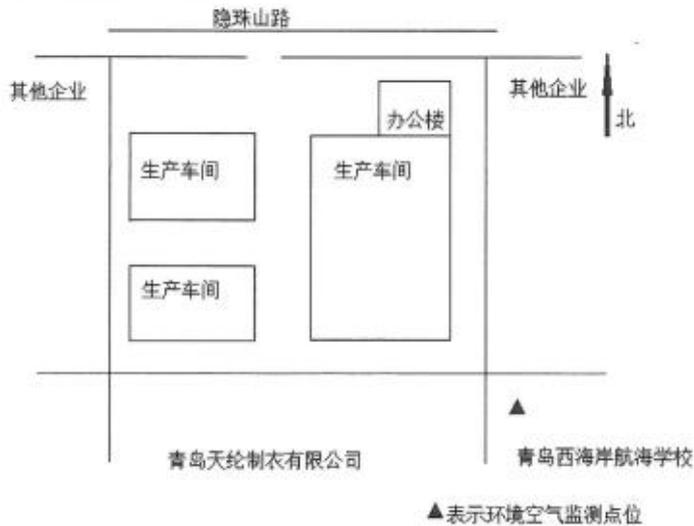
附：测量点位示意图

采样地点	青岛西海岸新区航海学校			
采样日期	颗粒物 (mg/m ³)	二甲苯 (mg/m ³)	VOCs (mg/m ³)	臭气浓度 (无量纲)
2019.10.23				
2:00	0.217	ND	0.100	<10
8:00		ND	0.095	<10
14:00		ND	0.096	<10
20:00		ND	0.088	<10
2019.10.24	—			
2:00	0.256	ND	0.103	<10
8:00		ND	0.098	<10
14:00		ND	0.092	<10
20:00		ND	0.103	<10
备注	“ND”表示未检出

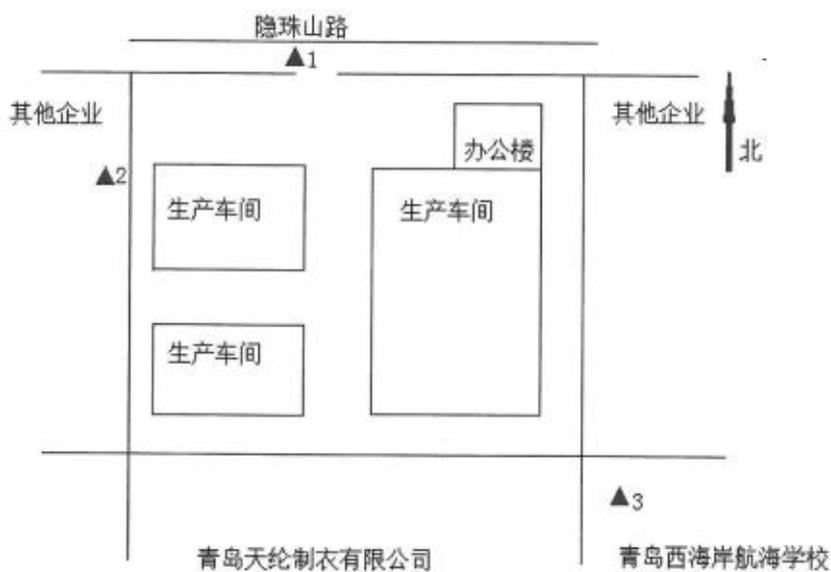
附：测量点位示意图

检测日期	2019.10.23	测量项目	厂界噪声
天气状况	晴	测间最大风速	2.4 m/s
测量时间	测量结果 Leq [dB(A)]		
	▲1	▲2	▲3
昼间	57.3	58.2	52.5
夜间	47.4	48.1	42.3
检测日期	2019.10.24	测量项目	厂界噪声
天气状况	晴	测间最大风速	3.1 m/s
测量时间	测量结果 Leq [dB(A)]		
	▲1	▲2	▲3
昼间	56.7	57.2	51.7
夜间	46.6	47.3	41.9

▲表示厂界噪声监测点位

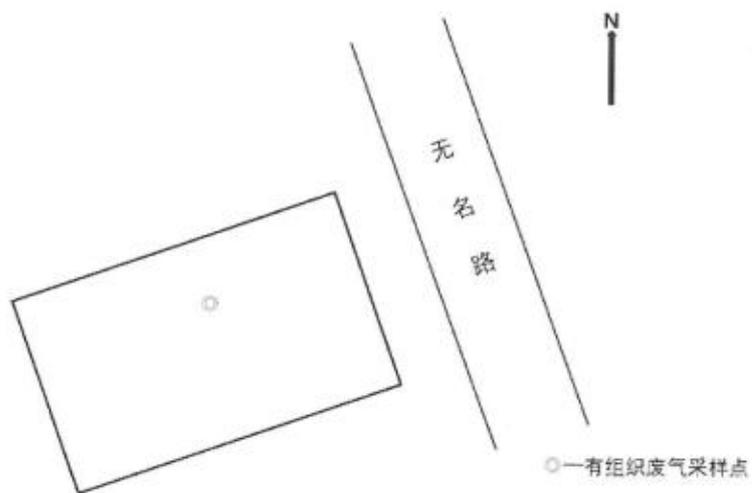
6、点位示意图

检测项目	参比方法均值	CEMS 数据均值	比对检测结果	限值	结果评定
非甲烷总烃	10.9 mg/m ³	10.92 mg/m ³	0.02mg/m ³	≤20mg/m ³	合格
