# 环境影响补充报告

(报批本)

项 目 名 称： 改性沥青生产扩建项目

建设单位(盖章)： 成都铁路石化有限责任公司

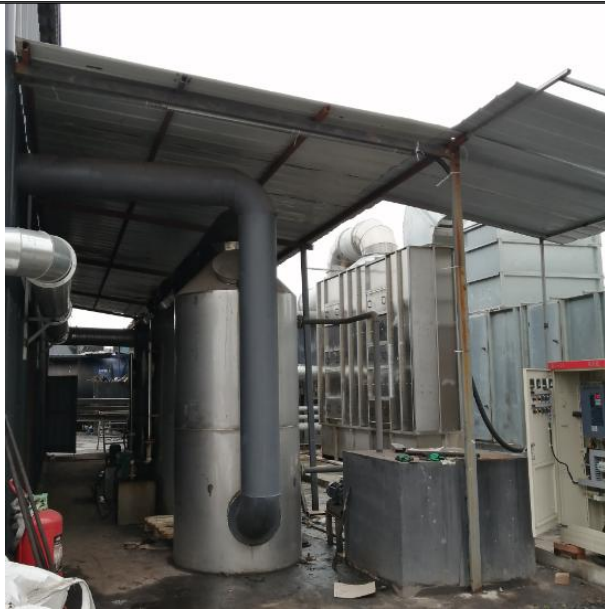
本项目原有废气处理设备：喷淋洗涤+干式过滤+活性炭吸附装置

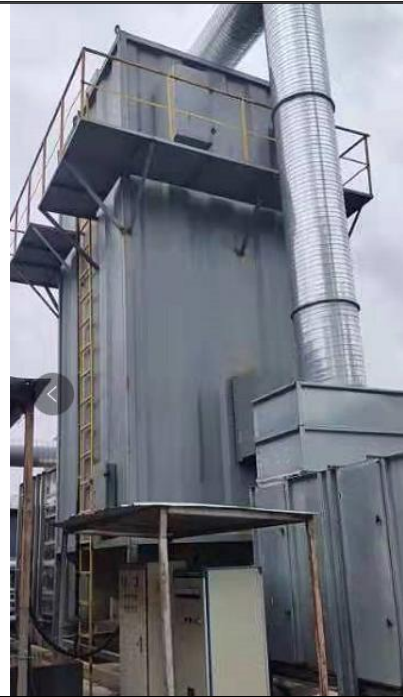
本项目现有废气处理设备：电捕焦油器+活性炭吸附

扩建项目原料基质沥青储存于罐区带呼吸阀的固定顶罐，需对储罐进行加热，以液态形式储存，储存、装卸过程中有呼吸损失，主要污染物为沥青烟、苯并[a]芘、非甲烷总烃，经储罐呼吸阀排出，呼吸阀处安装集气管道，集中收集后进入集气总管，然后进入“电捕焦油器+活性炭吸附装置+15m 排气筒”处理工艺的沥青烟气处理装置集中处理后排放。该处理系统废气收集率为 100%，处理效率 90%以上。

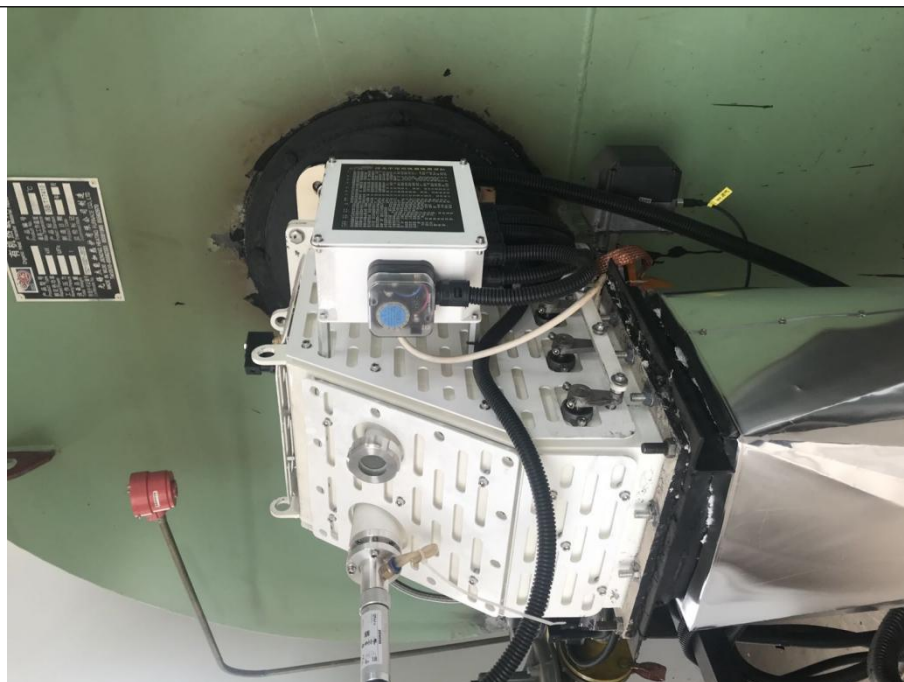
有鉴于此，在本次补充报告介入期间，项目已经完成导热油锅炉加装低氮燃烧设备的改造，使排放废气满足《成都市锅炉大气污染物排放标准》（DB51/2672-2020）表2规定的大气污染物排放限值。

图 5-6 本项目已安装低氮燃烧装置

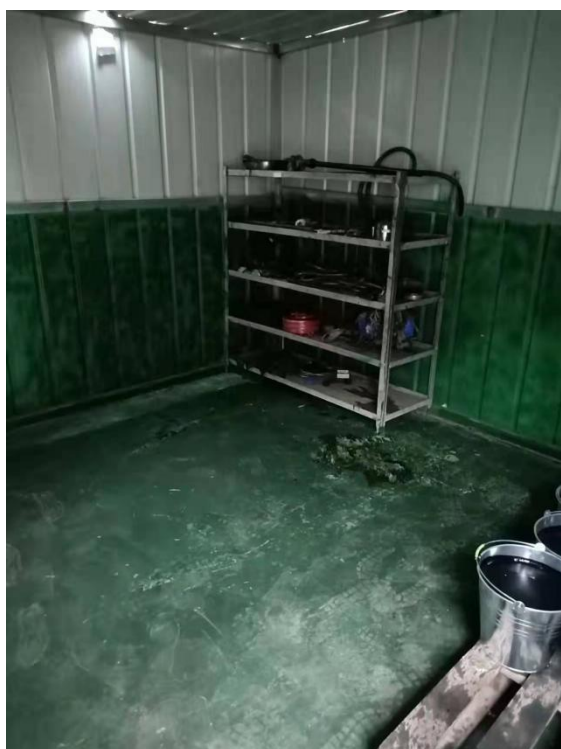
本项目产生的危险废物目前未与危废资质单位签订协议，未按相关要求储存和处理危险废物。目前本项目已经新建一座危险废物暂存间，地面防渗满足相关要求。主要存在的问题为：相关标识标牌未树立；未设置金属托盘和备用收容设施；废导热油未密封储存。危废暂存间现状图片见下图所示。

图 5-7-1 危废暂存间现状图

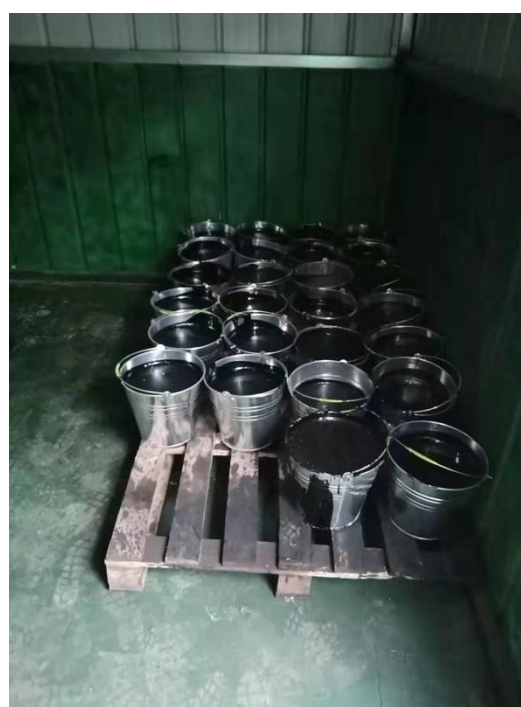
图 5-7-2 废导热油存放现状图

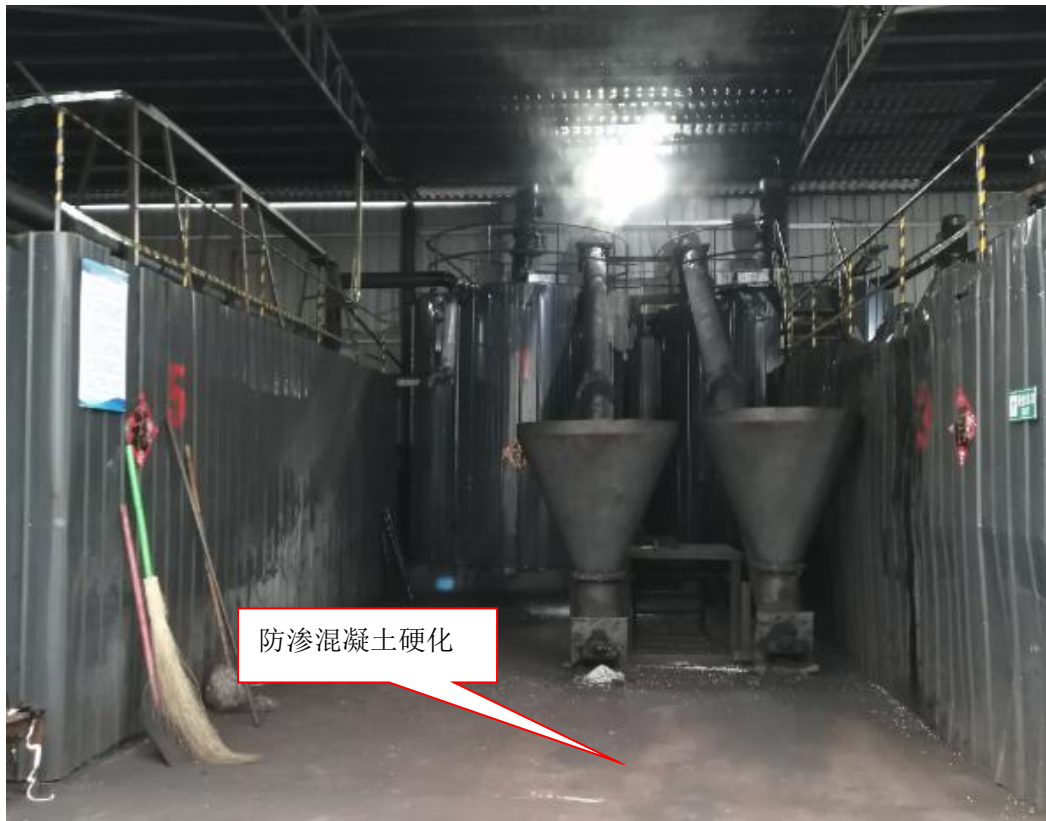
根据现场勘查，项目扩建生产车间（加温罐、发育罐等罐区）地面已采用了“防渗混凝土硬化”处理。

图 5-7 地面硬化现状图
