## 不符合项报告

### 不符合项纠正措施表

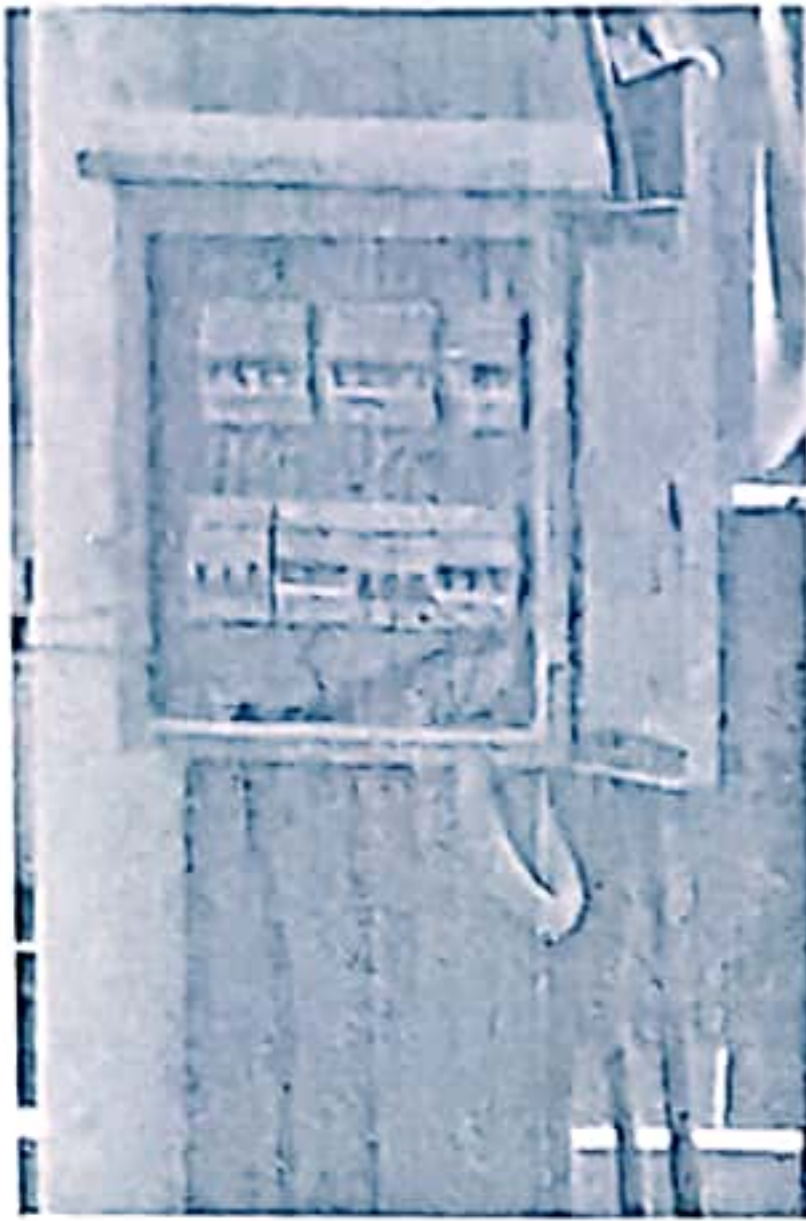
改善前:

查看冲压、喷塑、折弯等多个区域处发现有配电箱的门处于打开状态，存在火灾、触电等安全隐患，不符合要求。

由于厂区相关人员安全意识淡薄，对 ISO45001: 2018 标准 8.1 条款学习不够；对配电箱管理的要求理解不深，未意识到开启配电箱带来的安全隐患。

立即安排相关人员将这几个区域的配电箱门关上，并组织相关人员对 ISO45001: 2018 标准 8.1 条款进行培训，对配电箱管理要求进行培训，培训合格有效。

2021. 1. 25 日排查公司其他区域，发现仍有二处存在类似问题，已同时要求进行纠正，并对相关人员进行培训。
